# 基于无人机航摄影像的暴雨侵蚀类型及热点区识别研究

Research on Rainstorm Erosion Types and Hot Spots Identification Based on UAV Aerial Photographs

项目成员：李芊穆 南懿格 周立鑫 李超强

所属学院：水土保持科学与工程学院（水土保持研究所）

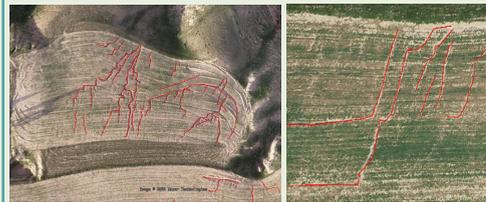
两图均为定边DB04流域的坡耕地，红色标识为细沟侵蚀

- 识别发现细沟多发生于坡耕地上。
- 经过测量分析细沟的平均宽度为0.35 m，平均深度为0.25 m，休闲地细沟密度约为0.6~0.68 m/m<sup>2</sup>高于养麦地细沟密度0.27~0.46 m/m<sup>2</sup>。

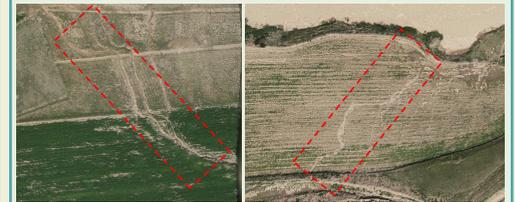
图为定边DB13流域的草地以及坡耕地，红色标识为浅沟侵蚀

- 识别发现浅沟侵蚀多发生于平缓的草地和坡耕地上。
- 浅沟侵蚀特征多为宽浅型，侵蚀宽度多集中分布于0.96~3.11 m，深度集中分布于0.2~0.4 m之间。

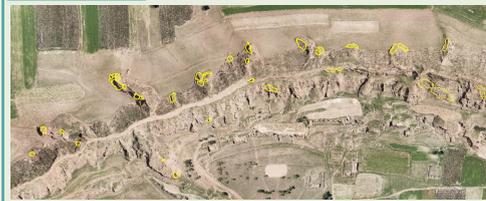
图为定边DB03流域的沟道，黄色标识为重力侵蚀（滑坡、崩塌）

- 重力侵蚀主要包括崩塌和滑坡两种形式。
- 滑坡在流域中所占比例较大，易发生在已形成的沟道两侧。在2~3 km<sup>2</sup>的小流域内范围内，发生重力侵蚀的地方达21~29处，密度为10~15处/km<sup>2</sup>。

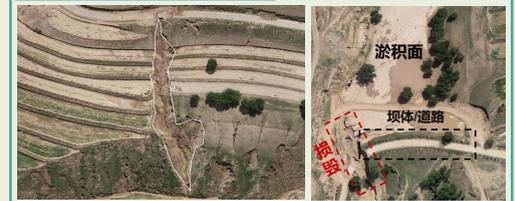
左图为定边DB13流域的梯田，白色标识梯田损毁；右图为定边DB14的淤地坝，红色标识为淤地坝损毁

- 梯田损毁主要发生在连接各级梯田的道路、田面和田坎。且新修梯田损毁显著多于老梯田。
- 在定边调查发现，该地区淤地坝有6个坝体被损毁，4个出现了漫坝。
